医療・介護ベッド用手すりのすき間に頭や首、手足などを挟む事故等に係る施設管理者に対する注意喚起について

介護ベッド用手すりのすき間に頭や首、手足
などを挟む事故等に係る注意喚起について

介護ベッド用手すり（管理番号：A201000531）

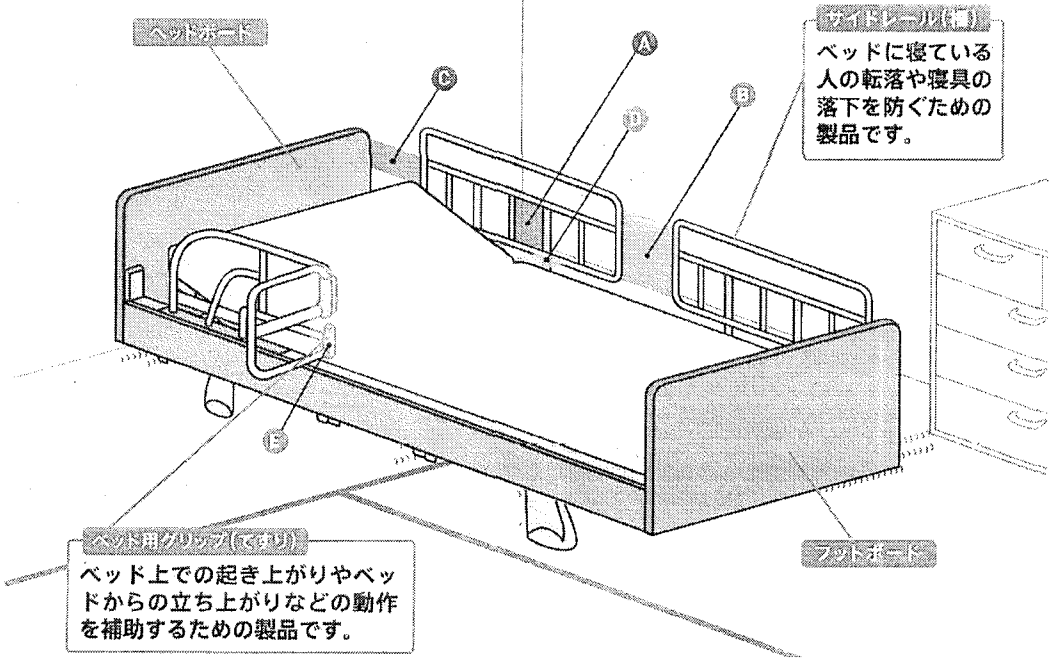
サイドレール関連 36件

- Ⓐ サイドレール内のすき間
- Ⓑ サイドレールとサイドレールのすき間
- Ⓒ サイドレールとボードのすき間
- Ⓓ サイドレールとマットのすき間
- Ⓔ ベッド用グリップの固定レバー

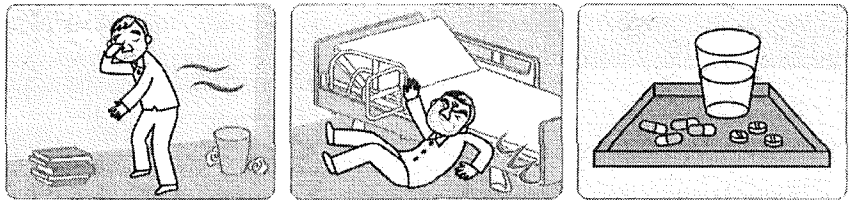
事故多発時間帯　夜10時～朝8時

事故の多くは夜から朝に起きています。

身体や意識がはっきりしていない時間帯にトイレに行こうとして、ベッドからの転落や移動中の転倒事故が多発しています。特に睡眠薬を服用している場合は身体状況が不安定になり転倒しやすくなります。(医師の指導を守って下さい)

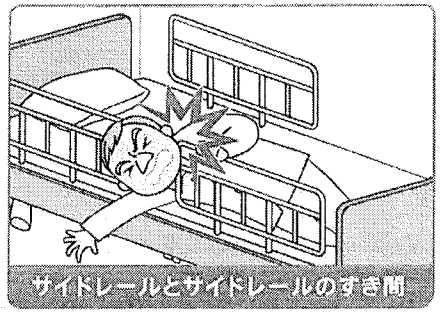
サイドレールとサイドレールのすき間

すき間に首が入り込む事故が多発しています。

介護ベッドのJIS規格では、図のようにサイドレールとサイドレールのすき間に直径6cmの硬い円柱状の器具が入らないこととされています。

■ヘッドボードとサイドレールのすき間をクッションなどを入れてうめましょう。

■スペーサーなどによりサイドレールとサイドレールの間にはさまらないようにしましょう。
※メーカーにより対応が異なります。
詳しくはメーカーにご確認下さい

■危険なすき間がないサイドレールに交換しましょう。

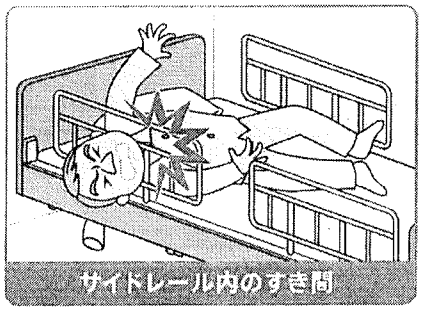
サイドレール内のすき間

12cm以上のすき間があると・・・・

サイドレールの中に頭が入り、窒息事故が発生しています。

安全確認スケールを当てて、直径12cmの硬い物が入るすき間がないか計測しましょう。

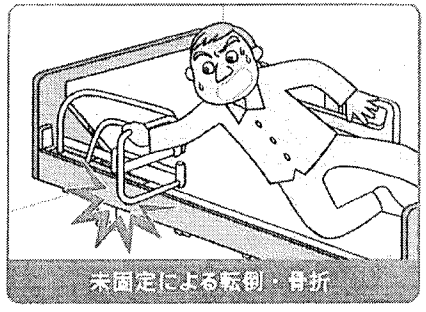
未固定による転倒・骨折

しっかり固定していないと・・・・

立ち上がるときに転倒し骨折する原因になります。

首振り機構の固定、ベッドへの固定は確実ですか?

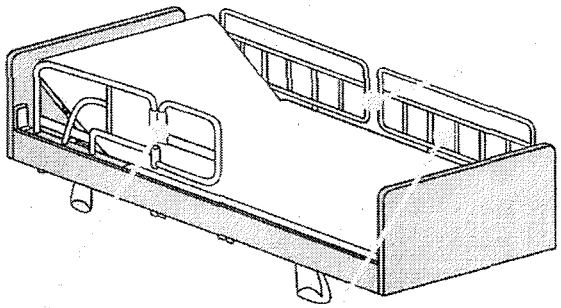
衣服が絡みつくような形状でないこと。

サイドレールとサイドレール、サイドレールとボードのすき間は直径6cmの物が入り込まないこと、もしくは23.5cm以上であること。
